CASE 02

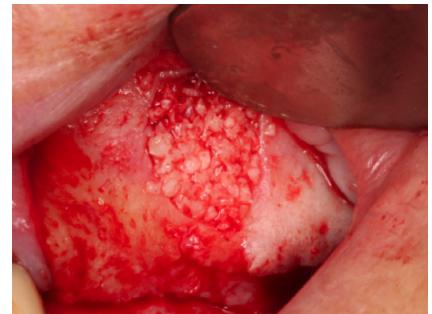
Situação clínica pré-operatória

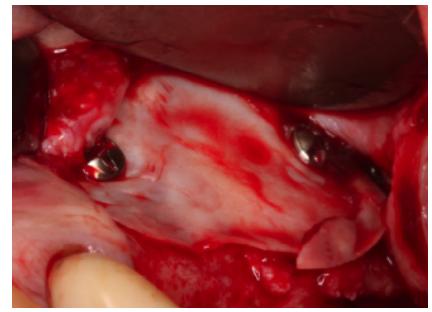
Vista clínica da área do seio maxilar

Clinical view of the Sinus lift area.
